## **PARADA EN FÁBRICA:** **Trabajos para asegurar** **continuidad de la molienda** **se prolongarán hasta 12 días** **720 mil soles de inversión en** **reparación y mantenimiento**

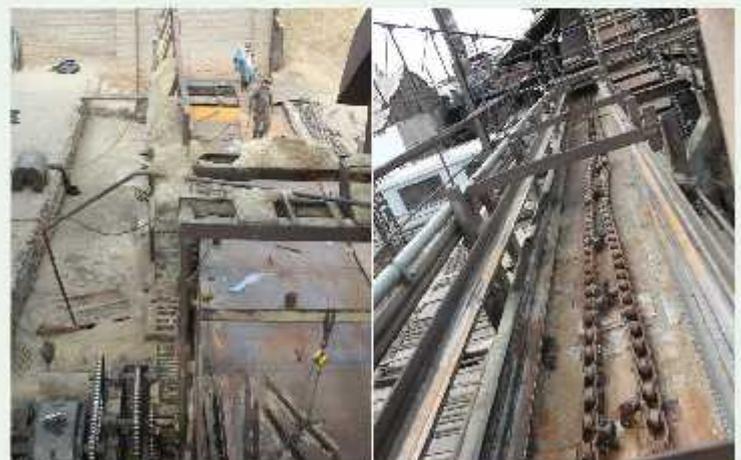
Mesa Nº 1 - Cambio de planchas.  
Conductores de vagazo - Cambio de cadenas.

Paralelamente se viene realizando el mantenimiento en Trapiche, reparando y revisando las vírgenes del molino 1, molino 3, molino 7, las que se encontraban con fisuras; asimismo se recuperaron aproximadamente 5 masas que mejorará su eficiencia. En la mesa Nº 1 se está cambiando las planchas de fondo, templadores y chumaceras de eje, además se realiza la reparación de la grúa hilo con el cambiando cables y poleas.
